Knauf GIFAfloor PRESTO

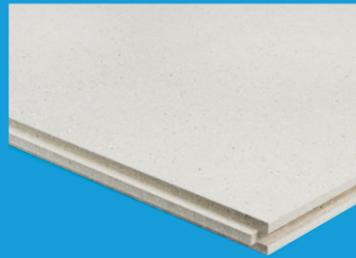
1.

+ geringe Konstruktionshöhe

+ guter Schallschutz

+ Brandschutz (Klasse A1)

+ Balkenabstand bis 100 cm

+ einlagig möglich (niedrige Aufbauhöhe)

+ Trocken verbaut

+ Unebenheiten werden durch Bohlen an den Balken behoben

+ Belegreif nach 24h

+ Fußbodenheizung durch werkseitig-gefrästes Element oder Vorortfräsung

+ Alle Oberbeläge möglich

**BESTES Preis-/
Leistung-Verhältnis**
Niedrigste Gesamtkosten

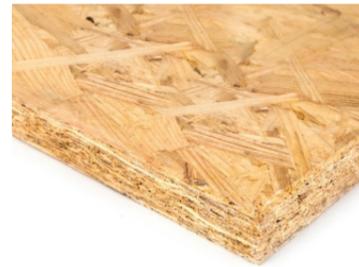
4.

Holzplattenaufbau mit OSB/Spannplatten

+ geringe Konstruktionshöhe

- schlechter Schallschutz

- kein Brandschutz

+ Balkenabstand je nach Schichtenaufbau

- Mehrschichtig (mittlere bis hohe Aufbauhöhe)

+ Trocken verbaut

- Unebenheiten werden z.B. mit Schüttungen ausgeglichen (Schüttungen können wandern > Schiefstellung des Bodens)

+ sofort belegreif

- Fußbodenheizung nicht oder durch zus. Aufbauten möglich

- Nicht alle Oberbeläge möglich

**SCHLECHTES Preis-/
Leistung-Verhältnis**
Hohe Gesamtkosten

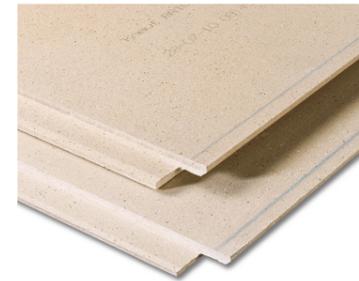
2.

Fertigteilestrich

+ geringe Konstruktionshöhe

+ mittlerer Schallschutz

+ Brandschutz

+ Balkenabstand für die dim. der Tragschicht

+ Mehrschichtig (mittlere Aufbauhöhe)

+ Trocken verbaut

+ Unebenheiten werden durch Bohlen an den Balken behoben - flächig verlegt -

+ Belegreif nach 24h

+ Fußbodenheizung möglich

+ Alle Oberbeläge möglich

**GUTES Preis-/
Leistung-Verhältnis**
Niedrige Gesamtkosten

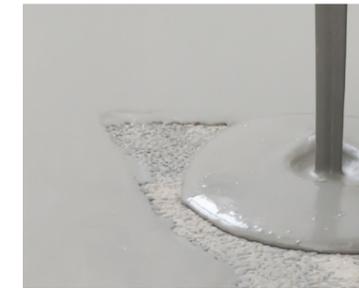
3.

Fließestrich

+ geringe Konstruktionshöhe

+ guter Schallschutz

+ Brandschutz

+ Balkenabstand für die dim. der Tragschicht

- Mehrschichtig (hohe Aufbauhöhe)

- Nass verarbeitet
Dampfsperre erforderlich
Schimmelgefahr!!!

+ Unebenheiten werden ausgeglichen

- Belegreif erst nach Tagen

+ Fußbodenheizung möglich

+ Alle Oberbeläge möglich

**MITTLERES Preis-/
Leistung-Verhältnis**
Niedrige Gesamtkosten

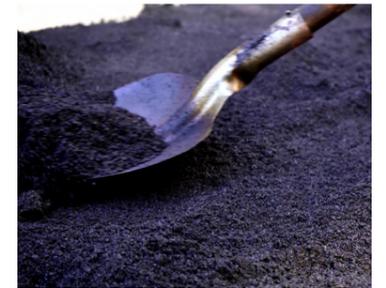
5.

Gussasphaltestrich

+ geringe Konstruktionshöhe

+ guter Schallschutz

+ Brandschutz (wird weich)

+ Balkenabstand unrelevant

+ Mehrschichtig (mittlere Aufbauhöhe)

- verarbeitet bei 230 Grad
Thermoplast kann sich bei Erwärmen wieder verformen

+ Unebenheiten werden ausgeglichen

+ Belegreif nach wenigen Stunden

+ Fußbodenheizung möglich

+ Alle Oberbeläge möglich außer Großformatfliesen

**SCHLECHTES Preis-/
Leistung-Verhältnis**
Hohe Gesamtkosten
